Propuesta de estrategias de restauración ecológica en áreas afectadas por extracción de áridos en Punata (Cochabamba, Bolivia)

Proposal of ecological restoration strategies in areas affected by arids extraction in Punata (Cochabamba, Bolivia)

Cristian Vallejos Guzmán¹ & Gonzalo Navarro Sánchez²

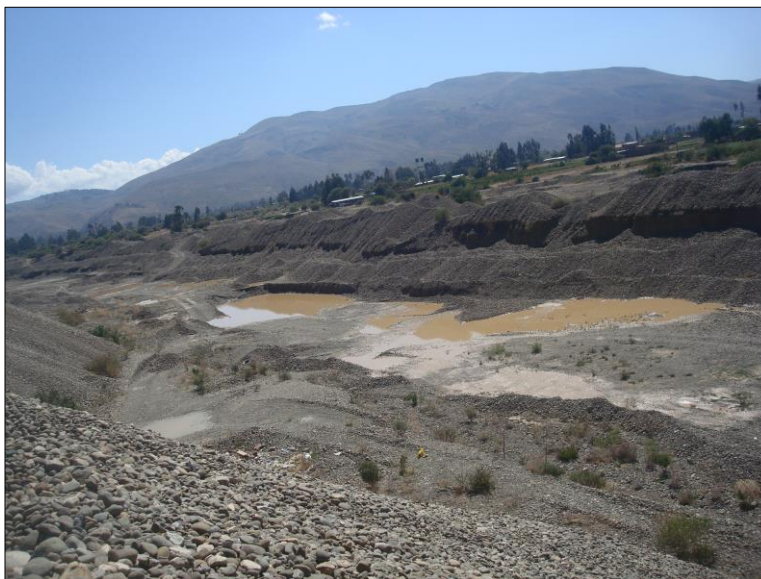
Figura 2: Zona de explotación de áridos (tramo del río Paracaya). Foto: Vallejos, 2017

La extracción de áridos generó importantes impactos negativos en el área de estudio por antiguas y actuales explotaciones. Siendo el impacto más notable su afectación sobre el paisaje y la geomorfología, mediante la pérdida de vegetación (suelos desnudos) y la modificación del nivel del terreno por la formación de huecos y escombreras (Figura 2:).

Las profundidades de los huecos son variables; en las prospecciones de campo se corroboraron huecos de 3 m a 15 m de profundidad y escombreras de hasta 16 m de altura, lo cual contrasta con la geomorfología plana a ondulada del área de estudio (Vallejos, 2017).

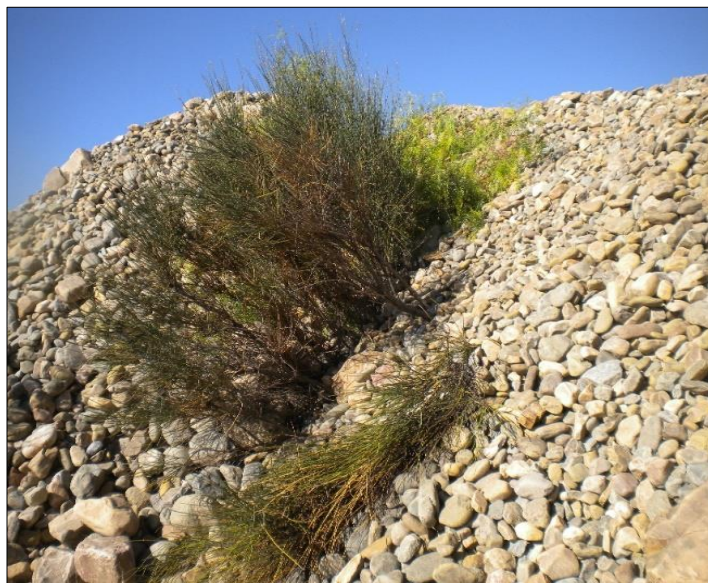
Figura 3: Tecnosol Spólico Flúvico (Transpórtico). Foto: Cristian Vallejos

En sitios afectados por extracción de áridos son dominantes los suelos pedregosos (Figura 3:) procedentes de la misma actividad, identificados como: Tecnosoles Spólicos Flúvicos.

Debido a la importancia del suelo para el desarrollo de la vegetación y por tanto para la restauración ecológica, fue necesario la identificación de los tipos de suelos dominantes en áreas afectadas por extracción de áridos (Figura 3:).
