## EVALUACIÓN HIDROQUÍMICA PRELIMINAR DE RESERVORIOS DE AGUA PARA CONSUMO HUMANO PRÓXIMO A ACTIVIDADES MINERAS EN LA MICROCUENCA HAMPATURI EN LA PAZ, BOLIVIA

Vol. 39, No.5, pp. 164-174, Nov./Dic.2022

Revista Boliviana de Química

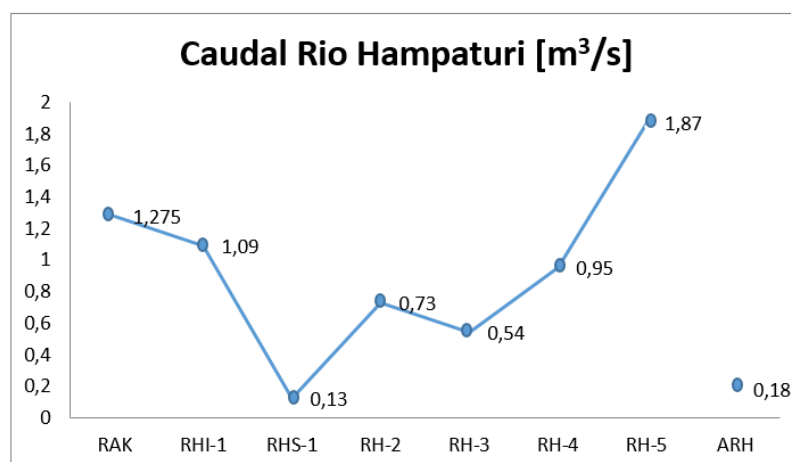
Figura 4. Régimen fluvial del río Hampaturi, muestra diferentes caudales de los puntos de muestreo.

El curso natural de las aguas superficiales se inicia en la represa Ajuan khota (Figura 1, 2 y 3), lugar donde se encuentra el primer punto de muestreo (RAK). El aforo de los ríos modela un régimen fluvial con relación a los caudales del río Hampaturi (Figura 4). La cantidad de agua que sale de la represa en el punto RAK tiene un caudal de 1.27 m<sup>3</sup>/s, tomando una dirección de norte a suroeste, de mayor a menor altitud con dirección hacia la ciudad de La Paz (Figura 3). Del punto de muestreo RAK hacia el punto RHI-1 presenta una ligera escorrentía, ya que disminuye el caudal del curso natural del río. En el punto RHS-1, el caudal es controlado por la estructura de la nueva represa Hampaturi. El punto de RH-2, ubicado después de la represa de Hampaturi Bajo, presenta un caudal de 0.73 m<sup>3</sup>/s con una escorrentía de 0.54 m<sup>3</sup>/s al punto RH-3. La escorrentía subterránea, superficial y subsuperficial de las aguas naturales y los afluentes de mina son evacuadas en el punto RH-4; por esta razón, incrementa el caudal en este punto. El último punto RH-5, reúne el caudal de todos los puntos del curso natural del río, al que se suma el caudal del punto ARH (afluente del río Hampaturi).

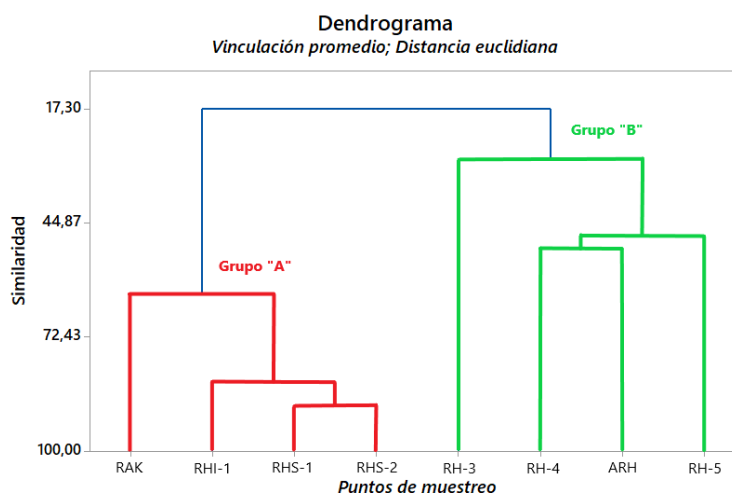
Figura 5. Dendrograma de correlación característica de los puntos de muestreos de la microcuenca Hampaturi, considerando la concentración de cationes Ca<sup>2+</sup>, Mg<sup>2+</sup>, Na<sup>+</sup> y K<sup>+</sup>, y los aniones: Cl<sup>-</sup>, SO<sub>4</sub><sup>-2</sup> y HCO<sub>3</sub><sup>-</sup>

El análisis de Clusters (HCA: Hierarchical Cluster Analysis) de la figura 5, permite realizar un análisis de conglomerados de los resultados de la tabla 3. El dendrograma categoriza los parámetros de los puntos de muestreo y los conglo meros o agrupa. La similitud entre los datos correlaciona los puntos de muestreo y los divide en dos grupos según sus concentraciones. El grupo A, reúne los puntos de muestreo de RAK, RHI-1, RHS-1 y RH-2. Las muestras de agua superficial del ingreso y de la salida de las represas se caracterizan por tener bajas concentraciones de los analitos estudiados. El grupo B, conglo meros a los puntos de muestreo RH-3, RH-4, RH-5 y ARH, mostrando una mayor concentración de los analitos, por el impacto de los DAR y DAM al río Hampaturi. Con el propósito de obtener una clasificación de las aguas superficiales de la microcuenca Hampaturi y poder relacionar la solubilidad de los metales del entorno geológico y la hidrología de la zona [19], se elaboraron los diagramas de Piper y los diagramas de Box y Whisker de los grupos A y B clasificados en las figuras 6 y 7 respectivamente. Para el análisis hidroquímico, se consideraron los cationes mayoritarios principales Ca<sup>2+</sup>, Mg<sup>2+</sup>, Na<sup>+</sup> y K<sup>+</sup>, y los aniones mayoritarios: Cl<sup>-</sup>, SO<sub>4</sub><sup>2-</sup> y HCO<sub>3</sub><sup>-</sup>. Debido a las bajas concentraciones de NO<sub>3</sub><sup>-</sup>, no se consideró este anión para la evaluación. Los diagramas construidos en las Figuras 6 y 7 muestran tendencias características del análisis de conglomerados descritas en la figura 5.

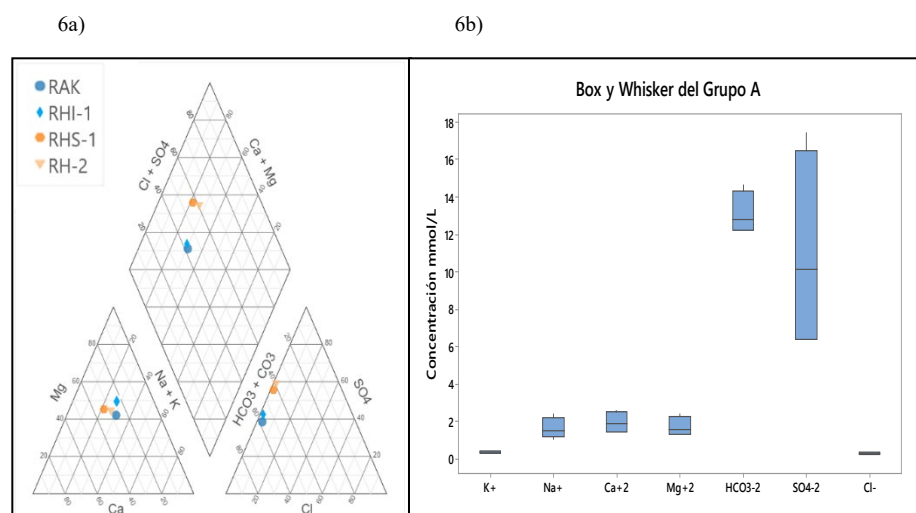
Figura 7. Diagrama de Piper (6a) y diagrama de Box y Whisker (6b) de los puntos RAK, RHI-1, RHS-1 y RHS-2

El diagrama de Piper de los puntos de muestreo del grupo A (Figura 6a)-muestran valores de cationes y aniones con concentraciones bajas. Estos puntos de muestreo se ubican en la parte media mostrando que no hay una predominancia importante de ninguno de los analitos. El punto RAK y RH-1 muestra una ligera tendencia asociada a sales de bicarbonato. Sin embargo, los puntos RHS-1 y RH-2 muestran un comportamiento de sales mixtas entre sulfatos y bicarbonatos [20]. El diagrama de Box y Whisker (Figura 6b), nos permite visualizar y comparar la distribución y la tendencia central de las concentraciones de cationes y aniones mayoritarios de las aguas superficiales del grupo A. Las figuras 6a y 6b presentan aguas con contenidos de 57% de aguas sulfato de calcio y magnesio (Mg-Ca-SO<sub>4</sub>), ligeramente bicarbonatadas y la figura 7 igual indica baja presencia de la concentración de cloruros. Con respecto a las bajas concentraciones de sales en las aguas superficiales de los puntos de muestreo del grupo A, la OMS las identifica o clasifica como aguas desmineralizadas o aguas desalinadas [21]. La ingesta de agua desmineralizada es responsable de una mayor eliminación de minerales del organismo [22].

Esto indica que las bajas concentraciones de iones presentes en el agua, pueden presentar un riesgo a la salud si es consumida directamente. El uso de agua desmineralizada y/o desalada debe abordarse con cautela, y preferiblemente solo después de que se haya realizado un estudio cuidadoso de la ingesta total de minerales de los habitantes locales [23].

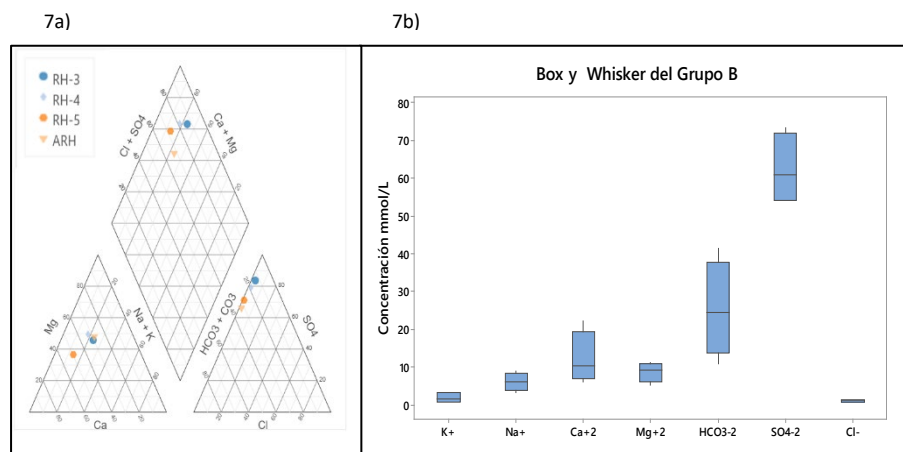
Figura 6. Diagrama de Piper (7a) y diagrama de Box Whisker (7b) de los puntos de muestreo de RH-3, RH-4, RH-5 y ARH.

El diagrama de Piper del grupo B (Figura 7a), muestra una ligera predominancia de Ca<sup>+2</sup> y Mg<sup>+2</sup> sobre la presencia de Na<sup>+</sup> y K<sup>+</sup>. El principal tipo de agua es 83% sulfato cálcicas (Ca-SO<sub>4</sub>), seguido de sulfato cálcicas – magnésicas (Ca-Mg-SO<sub>4</sub>), además de presentar bajas concentraciones de cloruros. Esto se puede corroborar con el diagrama de Box y Whisker (Figura 7b), donde existe una mayor concentración de sulfatos seguida de carbonatos,

mostrando una probable oxidación de sulfuros. Además, de acuerdo al leve incremento de pH en estos puntos de muestreo, se estima que se estaría produciendo DAM características.
